**BELZONA PROTÈGE LES POMPES  
À COLONNE CONTRE  
L'ACIDE SULFURIQUE**

**CLIENT:**  
Raffinerie.

**ÉQUIPEMENT CONCERNÉ:**  
Pompe à colonne.

**PROBLÈME:**  
Attaque chimique d'acide sulfurique (concentration à 93%).

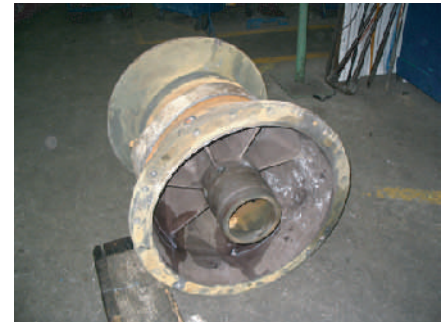
1. Sortie de la pompe après 5 ans.
2. État de la pompe après le sablage.
3. État de la pompe après deux couches de Belzona 4311 Magma CR1.
4. L'impulseur après le sablage (A) et après la pose du 4311 Magma CR1 (B).

**PRODUIT BELZONA:**  
Belzona 1111 Super Metal et 4311 Magma CR1.

**MÉTHODE D'APPLICATION:**  
Selon la procédure CEP-3.

**FAITS BELZONA:**  
Le 4311 a été posé en 1998 avec grand succès ce qui a engendré la décision de restaurer la pompe avec le même produit.
