BELZONA SAUVEGARDE UNE BOÎTE DE ROULEAU À SUCCION

Rouleau à suction

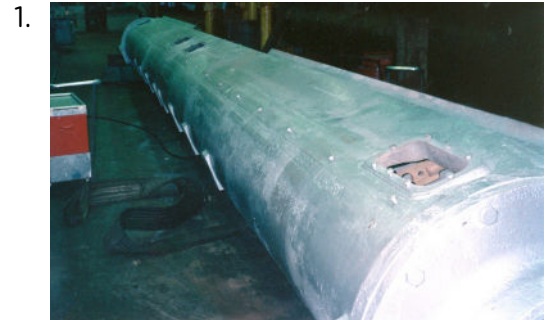
Usure générale très sévère de la boîte. Celle-ci est dûe, en partie, à la glaise utilisé lors du procédé de fabrication du papier. Le client ne croyait pas pouvoir réparer le rouleau.

1. Vue du rouleau à suction avant le début de la restauration.
2. Présence de 6 tours sur la boîte à suction réparés avec le 1111 Super Metal (procédure FBC-7).
3. Application de la seconde couche du 1321 Ceramic S-Metal par les employés du client sous la supervision du consultant technique Belzona.
4. Vue intérieure de l'application.
