## BELZONA 4111 MAGMA-QUARTZ REBÂTIT UN QUAI DE DÉBARQUEMENT DE RECYCLAGE

Quai de débarquement de recyclage.

Plancher endommagé par le passage des chariots élévateurs.

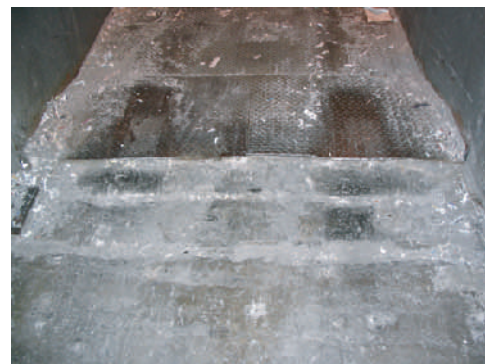
1. État du plancher avant la préparation de surface.
2. La préparation de surface est complétée.
3. Travaux terminés, il est très important d'obtenir une surface bien nivelée afin de limiter l'effet des chocs lors des passages des chariots élévateurs.

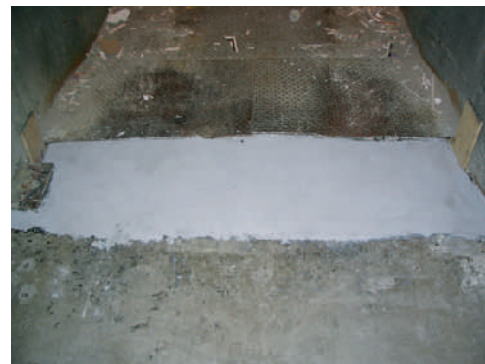
3.

Le plancher fut rebâti au même niveau que la plate-forme de métal.
