## SYSTÈME ANTI-DÉRAPANT

Complexe Hôtelier

Escalier intérieur donnant accès à la piscine

Marches glissantes

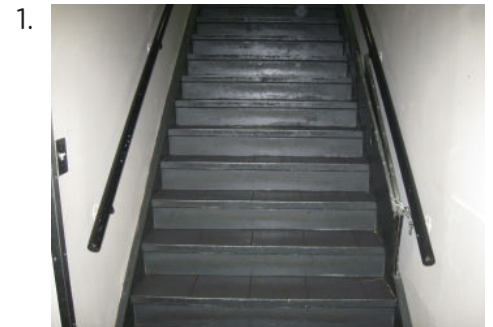
1. Vu d'ensemble de l'escalier.
2. Préparation en atelier des fers angles avec la pose du Belzona 4411 Granoprip jaune pour respecter l'aspect sécurité et du système SHM-12 pour l'antidérapant. Ces fers angles ont été vissés et collés en place avec du Belzona 1121 Super XL Metal.
3. Préparation de surface légère sur la céramique et l'acier.
4. Vue d'ensemble de l'escalier après la pose du Belzona 5811 Immersion Grade gris sur la surface entière et des fers angles.
