REBÂTIR UNE BRIDE DE 18' DE DIAMÈTRE... PAS DE PROBLÈME

ÉQUIPEMENT CONCERNÉ:
Bride d'évaporateur d'acide sulfurique.

PROBLÈME:
La bride a été attaquée par l'acide sulfurique 98 %.

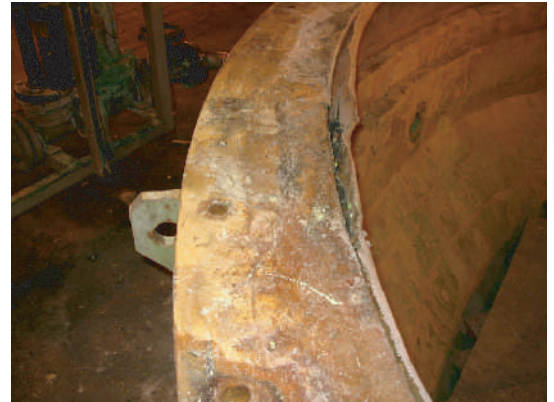
1. Le métal de la bride a été attaqué.
2. La teflon à l'intérieur a fondue et provoquée des fuites.
3. La bride réparée et protégée.

FAITS BELZONA:
Après un sablage au jet, des gabarits ont été fabriqués pour l'application du Belzona 1111 Super Metal. Ce polymère métallique sous forme de pâte a servi à rebâtir le métal manquant. Le Belzona 4341 Magma CR4 a été appliqué pour protéger contre les attaques chimiques d'acide sulfurique à haute température.
