ABRASION CAUSÉ PAR DES PARTICULES DE BOIS

Usine de production de panneau de bois pressé (OSB)

Vanne rotative qui accélère des particules de bois sous des tamiseurs. Un conduit situé à la sortie de la vanne accélère les particules à l'aide d'un jet d'air pulsé par son autre extrémité.

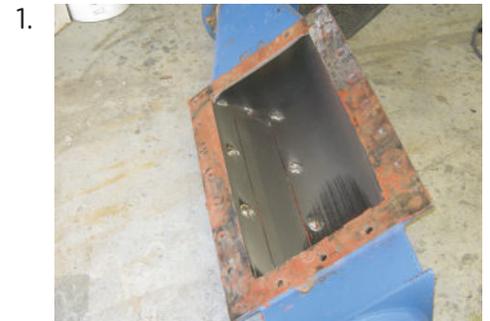
Usure dans le conduit qui provoque des réparations à tous les mois.

1. Conduit avant préparation de la surface
2. Intérieur du conduit après le "grit-blast" avec de l'oxyde d'alumine
3. Application du Belzona 1812 Ceramic Carbide FP initial
4. Réparation après 8 mois d'opération avec moins de 20 % d'usure sur le conduit

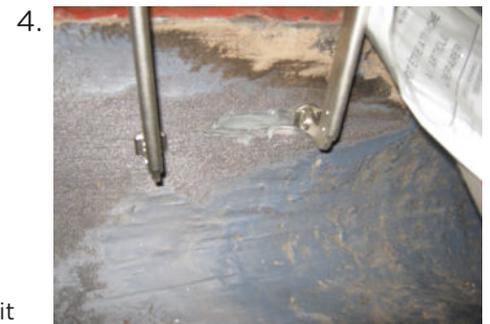
Après 4 mois d'opération 90 % du revêtement Belzona est toujours intact.
Après 8 à 9 mois d'opération 80 % du revêtement est toujours intact. Un endroit précis de 1" x 4" situé d'un côté du conduit a percé. Donc le Belzona 1812 Ceramic Carbide FP et 1321 Ceramic S-Metal auront donné un résultat de 8 à 9 fois plus durable que l'acier. Une réparation à l'endroit percé a permis de le remettre opérationnel.
