UNE SOLUTION TEMPORAIRE DEVENUE PERMANENTE

Bassin de rétention.

Une fissure en hauteur empêche l'étanchéité du bassin.

Belzona 3121 MR7.

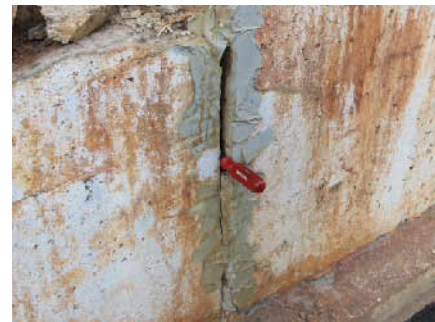
1. La fissure commence à la base du mur et se prolonge sur la hauteur totale du mur.
2. Préparation de surface.
3. La fissure est colmatée.
4. Résultat après un an.
