## UNE APPLICATION SANS ODEUR

**CLIENT:**  
Hôpital.

**ÉQUIPEMENT CONCERNÉ:**  
Plancher de l'étage au-dessus de la salle informatique.

**PRODUIT BELZONA:**  
Belzona 5811 Immersion Grade.

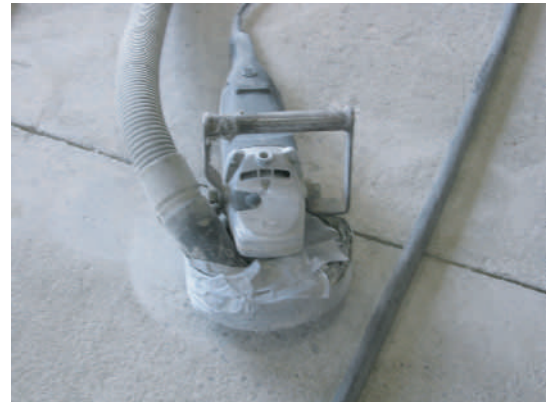
1. Préparation de surface avec meule au diamant.
2. Découpe de toutes les bordures.
3. Le plancher scellé et étanche.
