UNE DOUCHE PLUS PROPRE

Plancher de douche.

Belzona 5811 Immersion Grade.

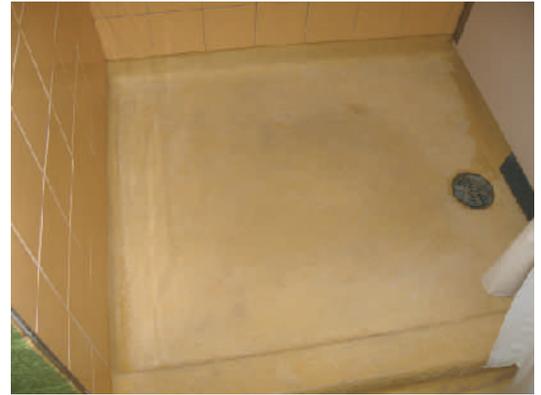
Revêtement était défraîchi et salissant.

1. État du plancher.
2. État du plancher après deux couches de 5811 Immersion Grade.
3. État du plancher après 1 mois.
