**BELZONA 4111 MAGMA-QUARTZ REBÂTIT  
UN QUAI DE DÉBARQUEMENT  
DE RECYCLAGE**

**ÉQUIPEMENT CONCERNÉ:**  
Quai de débarquement de recyclage.

**PROBLÈME:**  
Plancher endommagé par le passage des chariots élévateurs.

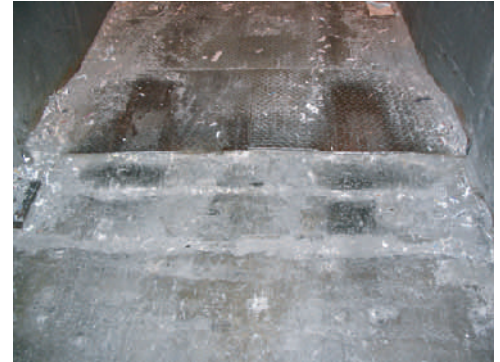
1. État du plancher avant la préparation de surface.
2. La préparation de surface est complétée.
3. Travaux terminés, il est très important d'obtenir une surface bien nivelée afin de limiter l'effet des chocs lors des passages des chariots élévateurs.
