**BELZONA 4111 MAGMA-QUARTZ
RÉPARE LE PLANCHER D'UN
PASSAGE SUBISSANT UN LOURD
TRAFIC DE CHARIOTS ÉLÉVATEURS**

CLIENT:
Imprimerie.

ÉQUIPEMENT CONCERNÉ:
Passage entre 2 sections d'un bâtiment.

PROBLÈME:
Plancher endommagé par un lourd trafic de chariots élévateurs.

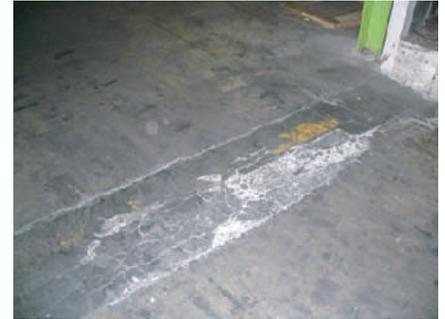
1. Le plancher est fortement fissuré avant la préparation de surface.
2. Il est très important de préparer la surface de façon à ce qu'elle soit nette et solide pour obtenir une adhérence efficace.
3. Application du conditionneur, la surface doit être bien mouillée.
4. Vue de l'application terminée. On a porté une attention particulière pour que le niveau soit bien respecté afin de diminuer l'effet des chocs des passages répétitifs des chariots élévateurs.
