FAIRE DU NEUF AVEC DU VIEUX

Pétrochimie.

Plancher d'usine.

Attaque chimique par le caustique.

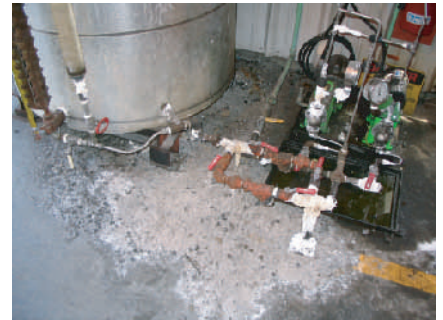
1. Le ciment s'est dégradé à cet endroit.
2. Pose du Belzona 4111 Magma Quartz.
3. Résultat final.
4. Résultat final.

Afin d'éliminer le problème de dégradation du béton, le Belzona 4111 Magma Quartz a été utilisé pour rebâtir ces endroits. Deux couches de Belzona 5811 Immersion Grade ont été appliquées par-dessus ces réparations afin d'offrir un rendement optimal contre l'attaque des produits chimiques dans ce cas-ci: le caustique.
