## BELZONA RÉPARE RAPIDEMENT LE BÉTON D'UN VIADUC

Trottoir de viaduc.

La base du pilier en béton était érodée.

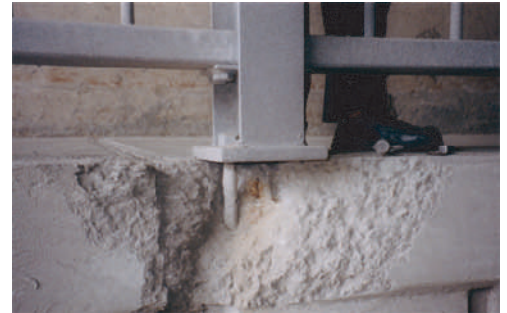
1. État du béton avant la réparation.
2. Le béton est mouillé avec le conditionneur.
- 3 L'application est terminée. Le Belzona tient verticalement et est très facile à modeler, ce qui évite de recourir aux formes.
