BELZONA REBÂTIT, PROTÈGE ET SÉCURISE L'ENTRÉE D'UN QUAI DE CHARGEMENT

Prison provinciale.

Entrée d'un quai de chargement.

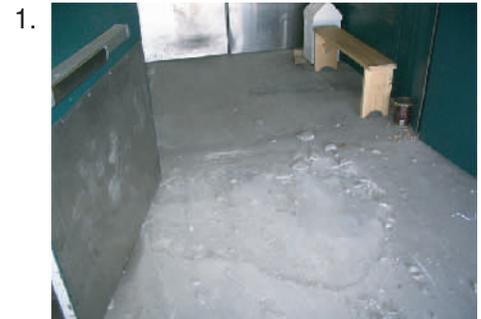
Détérioration rapide du ciment d'une autre compagnie.

1. Vue d'ensemble des travaux à faire (ciment d'un compétiteur). Nous pouvons remarquer qu'il n'y a pas de joint d'expansion.
2. Application du Belzona 4111 et fabrication d'un joint uniforme d'un pouce de large.
3. Le Belzona 2221 permet une liberté de mouvements des sections, ce qui élimine les futurs problèmes de fissuration.
4. On ajoute au Belzona 5231 du 9221 Surefoot Agrégat #2 de type "fin" pour rendre cette section sécuritaire.
