**BELZONA
SÉCURISE UNE PENTE
DE COULOIR EN BÉTON**

Usine de pâtes et papiers.

Long couloir incliné en béton.

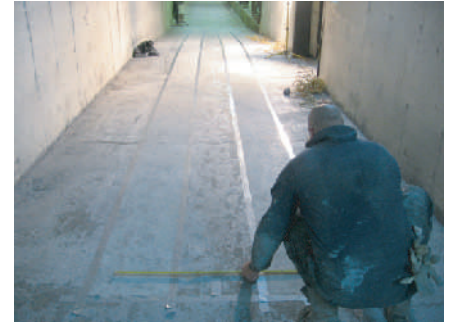
1. Délimitation des deux bandes à l'aide de ruban adhésif.
2. Préparation de surface à l'aide d'une meule; tout revêtement antérieur doit être éliminé.
3. L'agrégat est versé sur le 1321 Ceramic S-Métal préalablement appliqué à l'épaisseur de 17 mil..
4. On retire les rubans immédiatement après l'application.
