RÉPARATION D'URGENCE D'UN SYSTÈME DE CLIMATISATION

Tour d'eau d'une polyvalente

Arrêt complet du système de climatisation à cause d'usure dans la tôle

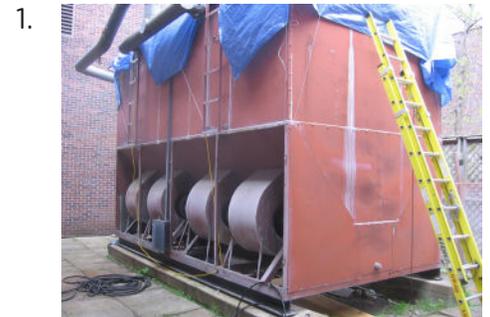
1. Équipement à réparer
2. Préparation de surface manuelle
3. Pendant l'application du Belzona 1111 Super Metal
4. Après une semaine en fonction. Aucune fuite.

Système de climatisation de la polyvalente est complètement arrêté. Il faut réparer une partie de la tôle qui est percée à plusieurs endroits. Il faut remettre l'équipement en marche dans les prochains 24 heures sinon il y aura arrêt des cours. Aucune soudure ne sera tolérée sur place. Après une préparation de surface à la meule nous avons appliqué le Belzona 1111 Super Metal et la bande de renforcement aux endroits indiqués. Le lendemain matin l'équipement a été remis en service au plus grand bonheur des dirigeants.
