**BELZONA PROTÈGE UNE CAISSE  
D'ARRIVÉE CONTRE LES  
EFFETS DE L'EAU BLANCHE.**

**CLIENT:**  
Papeterie.

**ÉQUIPEMENT CONCERNÉ:**  
caisse d'arrivée (head box).

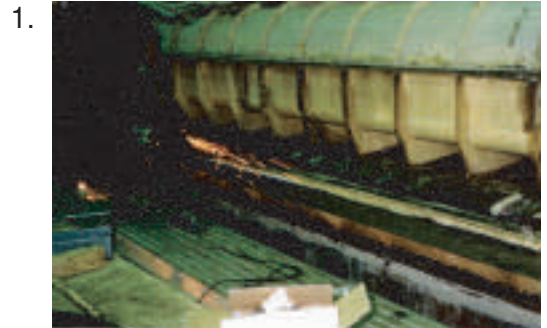
**PROBLÈME:**  
De l'eau blanche s'était infiltrée sous le tamis à pulpe, lequel avait commencé à corroder.

1. Vue de la caisse d'arrivée.
2. Application de la première couche de Belzona 1311 Ceramic R-Metal.
3. Résultat final après la seconde couche de Belzona.
