BELZONA PROTÈGE LE MÉTAL DE L'EAU SALÉE

Réparation de navires.

Boîte marine.

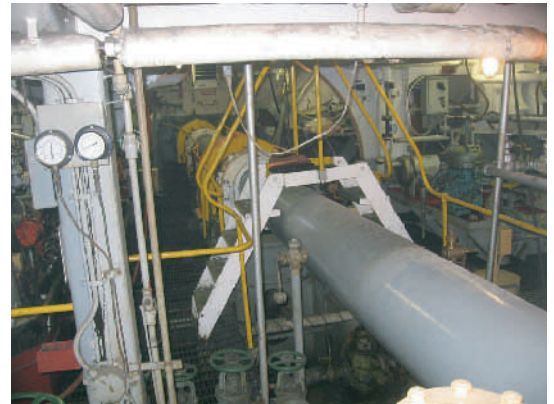
1. L'environnement très restreint ne permettait que le meulâge.
2. La boîte marine contenant de l'eau salée fut meulée.
3. Le Belzona 1321 Ceramic S-Metal fut appliqué en deux couches de couleurs différentes de 12-15 mils.
