CONTRER LES ATTAQUES D'ACIDE SULFURIQUE 1.

CLIENT:
Raffinerie

ÉQUIPEMENT CONCERNÉ:
Bases de pompes neuves

PRODUIT BELZONA:
Belzona 4311 Magma CR1

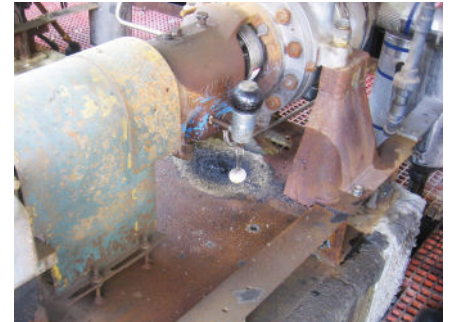
1. Bases de pompes état actuel attaqué par acide sulfurique
2. Bases de pompes neuves fabriquées en atelier
3. Préparation de surface à l'oxyde d'aluminium
4. Base de pompes avec le Belzona 4311 Magma CR1 appliqué

Par le passé les bases de pompes en acier n'étaient pas protégées contre les effets de l'acide sulfurique. Il y avait donc usure prématurée des structures occasionnant des arrêts fréquents et des problèmes environnementaux. Le Belzona 4311 Magma CR1 fournit une excellente protection contre la corrosion des substrats exposés aux concentrations d'acide sulfurique assurant alors une protection à long terme de l'équipement. Les travaux ont été faits en atelier et le produit appliqué en deux couches.
