PROTECTION BELZONA POUR POMPES

Pompe pour eaux usées.

Usure causée par l'abrasion.

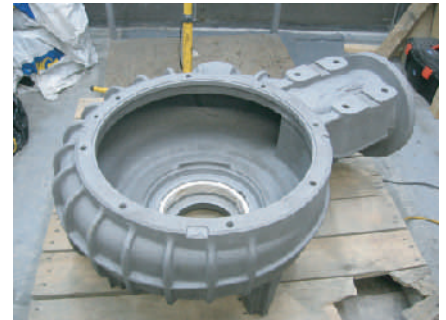
1. La pompe est sablée au jet de sable pour obtenir un métal blanc et un profil rugueux.
2. Le Belzona protège le couvercle du passage des solides que peut contenir l'eau.
3. Le couvercle ainsi que l'intérieur de la volute sont protégés par notre revêtement Belzona 1321 Ceramic S-Metal. Le technicien Belzona applique deux couches de couleurs différentes pour faciliter les inspections visuelles et de déterminer rapidement les endroits sujets à l'usure.
4. Pour cette application, nous avons effectué la pose d'un revêtement externe spécialement conçu pour la protection d'équipements en immersion. Ce revêtement durable éliminera les effets de la corrosion sur la pompe et elle sera très facile à nettoyer lors d'inspection.
