BELZONA 1111 SUPER METAL RÉPARE LES CHEMISES DE CYLINDRES

ÉQUIPEMENT CONCERNÉ:

Chemise de cylindre d'un moteur.

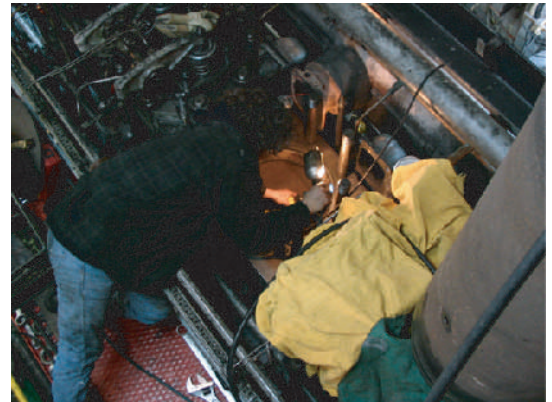
Érosion où repose le "Gasket".

1. Préparation de surface.
2. Application du Belzona 1111 Super Metal.
3. Finition de l'application.

Application réalisée selon la procédure ENC-5.
