UN PLANCHER ÉTANCHE PAR SOUCIS ENVIRONNEMENTAL

Plancher d'une salle de récupération de matières dangereuses.

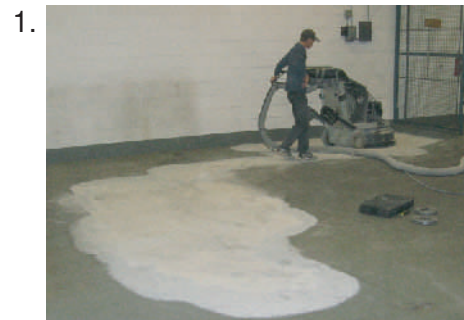
1. Préparation de surface avec meules diamantées.
2. Scellement des fers angles d'aluminium avec le Belzona 1121 XL Metal.
3. Pose du revêtement Belzona 5811 Immersion Grade à l'aide de rouleaux.
4. Résultat final : une application complètement étanche résistante aux produits chimiques et au passage des chariots élévateurs
