**BELZONA ADHÈRE TRÈS BIEN
SOUS L'EAU ET LA GLACE**

Aréna Municipal.

Plancher de ciment où sont insérés les tuyaux réfrigérants.

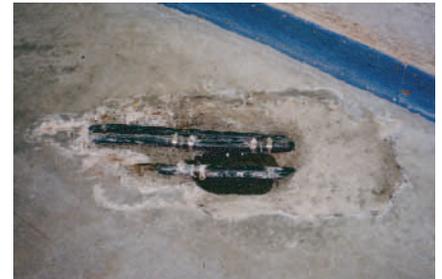
1. Préparation de surface (nettoyage).
2. Conditionnement.
3. Application simple sans besoin d'outils spécifiques.
4. Finition.
