BELZONA 1111 SUPER METAL POUR REBÂTIR UN ARBRE D'HELICE

Arbre d'hélice.

Érosion et usure.

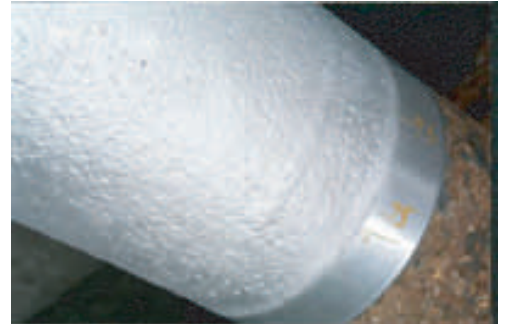
1. Présentation de l'arbre en préparation.
2. État de l'arbre après la préparation de surface.
3. Application du Belzona 1111 Super Metal.
4. Finition de l'application.
