## BELZONA RÉINVENTE LA ROUE

Rouleaux pour l'alignement des voitures.

Les rouleaux ont besoin d'un système leur permettant d'être anti-dérapants.

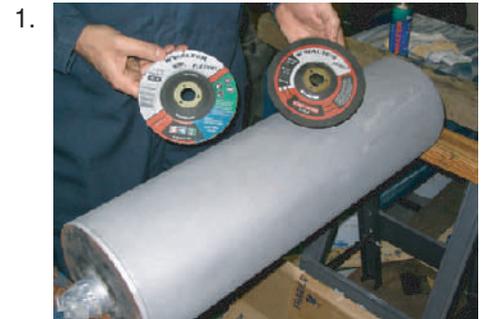
1. Préparation de surface à l'aide d'une meule de type "Double X" de la compagnie Walter.
2. Pour cette procédure, la couche de 1321 doit être de 20 mils. À cette épaisseur, 1 kg de 1321 couvre 7 pieds<sup>2</sup>, ce qui assure une excellente adhésion de l'agrégat de type "gros".
3. On verse l'agrégat sur les rouleaux.
4. Appliquez de la pression sur l'agrégat à l'aide d'un bout de bois afin de le faire pénétrer dans le Belzona. Après 16 heures, utilisez une brosse d'acier afin de retirer le surplus d'agrégat sur les rouleaux.
