PROTECTION D'UNE VALVE CONTRE LA CORROSION

Valve d'aqueduc.

Corrosion et porosité sur l'extérieur.

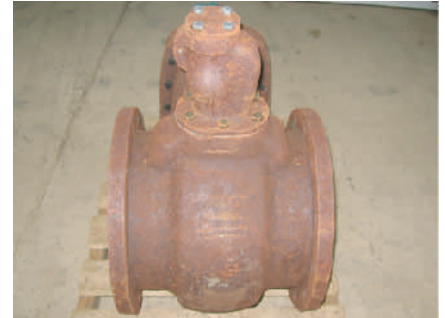
1. La valve attaquée par la corrosion.
2. Une fois le sablage au jet terminé une porosité importante fut observée.
3. Le Belzona 1111 Super Metal a été utilisé pour rebâtir les surfaces piquées.
4. L'extérieur de la valve a été protégé avec deux couches de Belzona 5811 Immersion Grade pour un total de 24 à 30 mils d'épaisseur.
