**BELZONA 4111 MAGMA-QUARTZ AIDE
À SÉCURISER L'AIRE DE TRAVAIL
AUTOUR D'UNE PRESSE**

CLIENT:
Imprimerie.

DATE DE L'APPLICATION:
Mai 2005.

ÉQUIPEMENT CONCERNÉ:
Plancher.

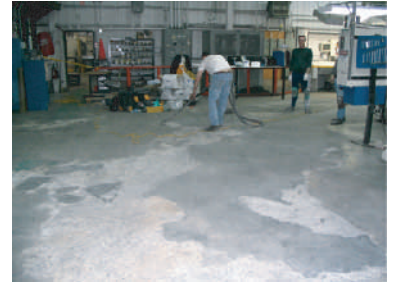
PROBLÈME:
Surface de travail dangereuse et inégale causant des pertes de temps.

1. État du plancher avant la préparation de surface.
2. Application du conditionneur une fois que la surface est solide et bien nettoyée (exempte de poussière et de petits rebuts de béton).
3. 4. et 5. Travaux terminés, il est très important d'obtenir une surface bien nivelée afin de limiter l'effet des chocs lors des passages des chariots élévateurs.

FAITS BELZONA:
Les travaux consistaient à redonner au plancher un profil plat et régulier autour de la presse.
Possibilité de refaire la surface avec une couche très mince de 4111 (¼ de pouce).
