BELZONA RÉPARE LA FONDATION D'UN GARAGE RÉSIDENTIEL

ÉQUIPEMENT CONCERNÉ:
Fondation d'un garage résidentiel.

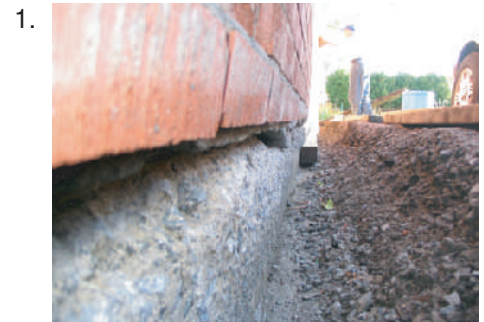
PROBLÈME:
La fondation est endommagée par l'érosion des pluies.

1. État de la fondation avant la réparation.
2. Remplissage à l'aide de gravier et pose des formes.
3. et 4. Finition de l'application.
