TRANSPORT FACILITÉ DES CHARIOTS ÉLÉVATEURS

Joint d'expansion de plancher de ciment.

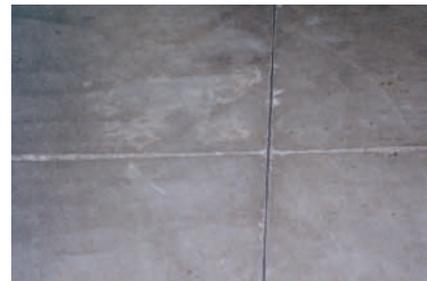
Joint usés et vides. Les roues des chariots restaient prises dans ces joints endommagés

1. Vue d'ensemble avant le Belzona.
2. Application en cours.
3. Retrait des bandes adhésives.
4. Joints remplis et uniformes.
